**KAPITEL 1 / CHAPTER 1 <sup>1</sup>****SUBSTITUTION OF CONTROLLING STRUCTURAL PARAMETERS OF THE TECHNICAL CONDITION OF PARTS OF THE PLUGGAGE PAIR OF AXIAL-PISTON HYDRAULIC MACHINES FOR REPAIR PRODUCTION CONDITIONS****DOI: 10.30890/2709-2313.2025-38-02-007****Вступ.**

**Мета роботи.** Обґрунтування контролюючих структурних параметрів технічного стану деталей плунжерної пари аксіально-поршневої гідромашини для умов ремонтного виробництва.

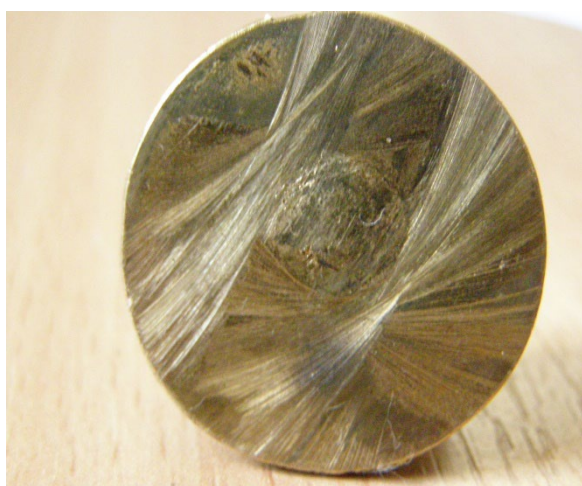
**Рисунок 10 – Повне зношення кільцевої опори п'яти з завальцюванням отвору гідростатичного підшипника**

Зростання температурного режиму роботи деталей в з'єднаннях «кільцева опора п'яти - опора люльки» для аксіально-поршневого гідронасоса, і «кільцева опора п'яти - похила шайба» для гідромотора, в залишковому підсумку приводить до повного зминання кільцевої опори п'яти з наступним завальцюванням вихідного її каналу, який забезпечує підвід робочої рідини під п'яту і в цілому роботу гідростатичного підшипника (рисунок 10).

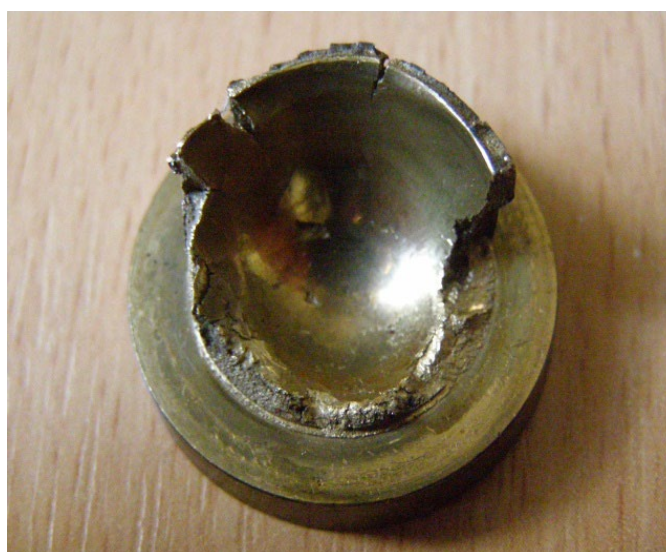
**Рисунок 11 – Вирид п'яти із заробки плунжера**

Збільшення перекидаючого моменту є основною причиною, яка приводить до руйнування заробки п'яти плунжера (рисунок 11).
